樹脂部品塗装ラインの ゴミブツ診断

"Dust Diagnosis" in Paint Application Process for Plastic Automotive Parts

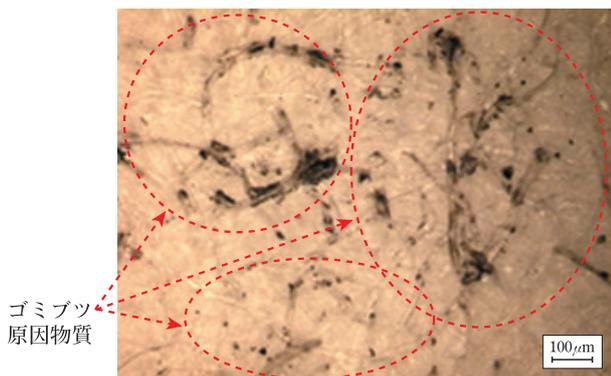
図3 素材裏面の汚染状態
部品成型搬入後の素材汚染

ここで、樹脂成型部品塗装ライン工程の代表的なレイアウトを示す(図2)。樹脂成型を自社で行っている場合と外注調達の場合がある。絶縁物である樹脂成型部品は成型直後で10kvに及ぶ帯電電位を示す場合があり、外部調達では保管場所や流通条件(梱包状態)などによって、周囲環境からの浮遊ダストが帯電により確実にゴミブツ原因物質として樹脂成型部品全面に誘引され、付着してしまうことになる(図3)。樹脂成型部品ラインにおいては、付着したゴミブツ原因物質は前処理工程で除去されるが、搬送やエアブローなどの空気摩擦により、樹脂成型部品の帯電電位が上昇してしまう工程があり、除電装置を随所に設け対応しているが、その工程に対し試行錯誤で各社各様の改善を加え塗膜外観品質を確保する努力をしているのが現状といえる。

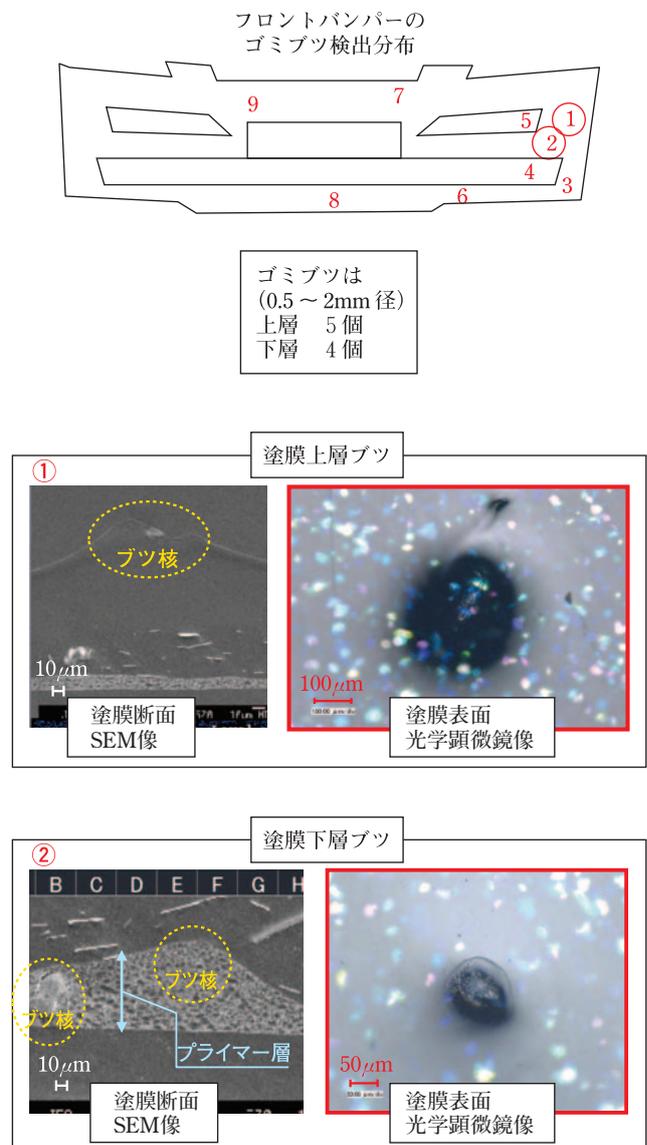
図4 ライン実塗装部材のゴミブツ分析

これらの情報をできるだけ多く収集し解析することで、塗装不良の傾向とその原因系を把握することができる。図4は、塗膜下層のプライマー塗装工程と上層のクリヤー塗装工程にゴミブツが検出される傾向を事前に掴んだことから、実ライン調査では工程を絞込んだ塗装ライン診断が可能となった事例である。

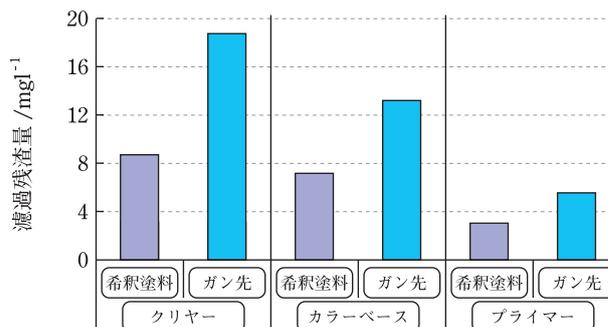
図6 サンプル塗料の濾過残渣量 /mg^l-1 (ラインの希釈塗料と塗装機のガン先)

図6は、各ブースで塗装粘度に希釈された塗料と塗料供給循環ポンプを経由し塗装機のガン先端から吐出された塗料各1リットル当たりの濾過残渣量を表したグラフである。希釈された塗料に比べ、塗料供給経路を通過し塗装機のガン先端から吐出された塗料の濾過残渣が増加していることが判明した。これは、塗料供給経路内のブツ原因物質が蓄積し、誘導され、塗装機のガン先端から吐出しブツを発生させていた事例である。

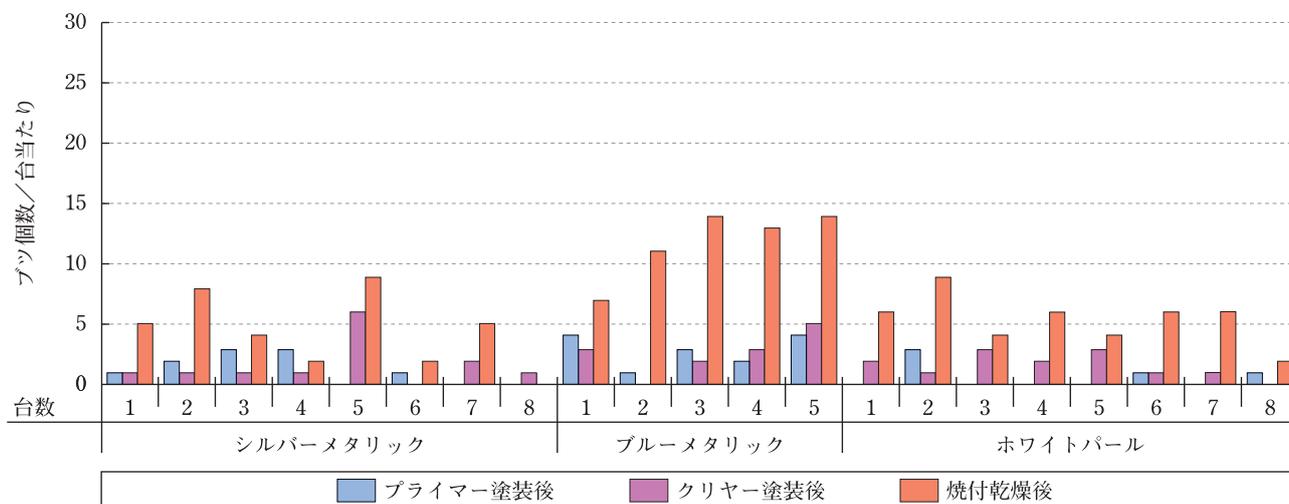
図7 各工程別のブツ発生個数の推移

図7は、プライマー塗装後とクリヤー塗装後及び焼付乾燥炉から出てきたそれぞれの実塗装パーツ1台当たりのゴミブツ発生個数を調査した結果である。クリヤー塗装後に比べ、乾燥炉から出てきた焼付後のゴミブツ発生個数が明らかに多いということが判明した。このことからゴミブツ発生源としては、クリヤー塗装後のセッティングエリア～乾燥炉内と特定でき、塗膜外観品質に影響を及ぼすゴミブツ発生原因が存在することが明確となった。

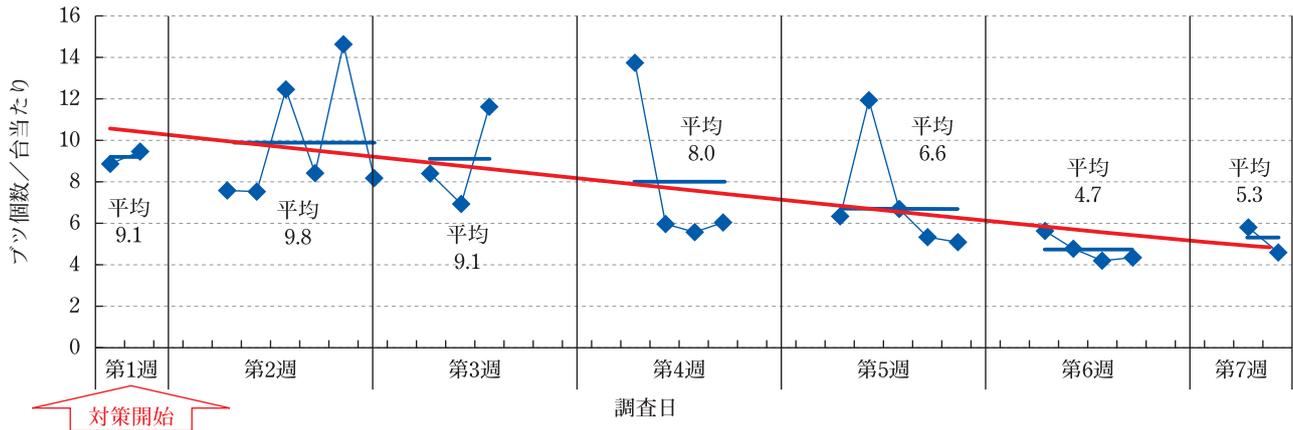
図8 ライン診断に基づく対策実施効果

ライン診断後、複数の原因とその対策案を提示し、その中から当面実施可能な対策をラインで展開した事例をここで紹介する。塗料供給経路、ブース周辺環境、除塵工程の管理方法の見直しと対策強化を継続実施した効果を、台当たりゴミブツ個数推移で示したのが図8である。対策前に台当たり平均のゴミブツ発生個数が9個あったものが、対策後、約半数の5個まで減少した事例である。また、この塗装ラインでは、塗装品質検査後の修正項目の中でリコート工程（全面再塗装）が対策前約20%を占めていたが、対策後5%まで減少した。そのことから、ゴミブツの台当たり修正コストが半減した。
