バラスタック補修用エポキシ樹脂塗料

「ニューフォルテDX」

“NEW FORTE DX,” A New Epoxy Coating, Specially Designed for Repair of Water Ballast Tank

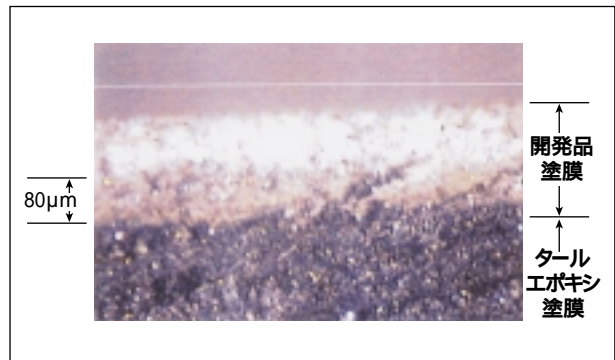
写真2 タールエポキシと開発品界面の塗膜断面

グレー色である開発品(膜厚200µm)が、タールエポキシ旧塗膜表面から界面である開発品塗膜の下層部にかけて約80µmほど褐色に変色していることが観察される。このことから、タールエポキシ旧塗膜に対する開発品の付着性の良さは、乾燥過程でタールエポキシ旧塗膜表面のタール脆弱層が溶解し、開発品の塗膜内に移行(拡散)し、開発品の塗膜形成成分の一部となり、脆弱層がタールエポキシ旧塗膜表面から消失したためと推察される(図4参照)。

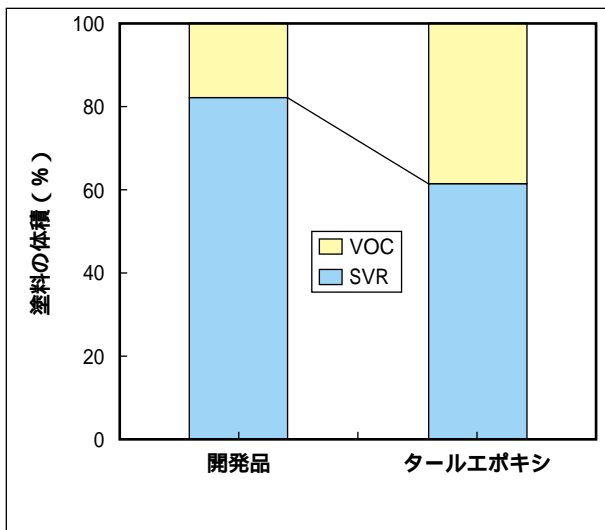
バラスタタンクの補修塗装は密閉に近い環境で塗装されるため、溶剤量が少なく、SVR(Solid Volume Ratio)が大きい塗料が望まれている。図5に開発品とタールエポキシ塗料の乾燥後のSVRを示す。

図5 開発品のSVRとVOC

タールフリーである開発品はタールエポキシ塗料に比べ高SVRであり、大気中に揮発するVOCが少ないため、塗装作業時の安全性や地球環境保護の観点からも環境に優しい塗料である。

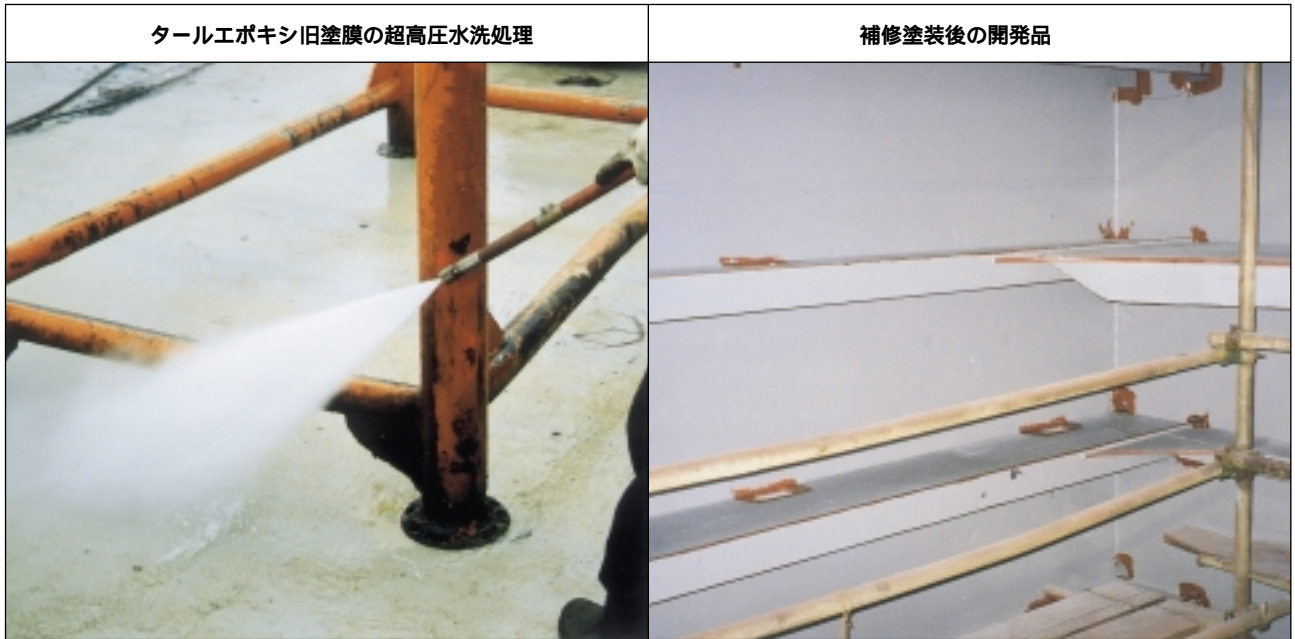
付加価値の高い既存船の延命化を押し進めるにあたって障害となっている補修塗装において、開発品は補修塗装前の超高压水洗処理と相まって、今後、バラスタタンクの補修塗装工程の省力化(低コスト)に大きく貢献できるものと確信する。VLCのバラスタタンクに採用された新規な補修塗装工法における開発品の適用例を写真4に示す。

写真4 バラストタンクでの新規補修塗装工法（開発品）の適用例
